EVALUASI TINGKAT KERUSAKAN JALAN MENGGUNAKAN METODE *PAVEMENT CONDITION INDEX (PCI)* DAN METODE BINA MARGA Studi Kasus :Ruas Jalan Tirta Kencana-Pandanwangi

EVALUATE THE LEVEL OF ROAD DAMAGE USING THE PAVEMENT CONDITION INDEX (PCI) METHOD AND THE HIGHWAYS METHOD Case Study: Roads Tirta Kencana-Pandanwangi

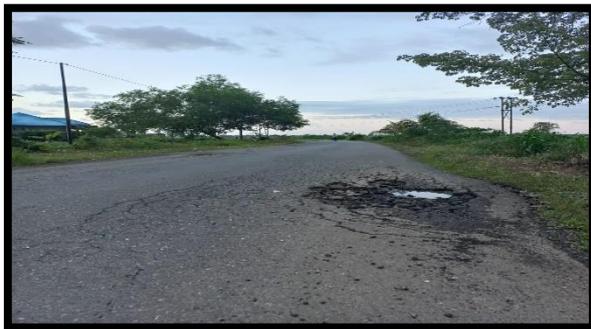
Gambar: 2,a Kondisi Permukaan jalan

Jenis kerusakan dilokasi penelitian segmen 1 adalah pelepasan butiran dan berlubang, sesuai Gambar 2.a dan 2.b termasuk pada tingkat kerusakan high (H) pada kerusakan pelepasan butiran sedangkan berlubang tingkat kerusakanya M dilihat berdasarkan tabel; 2 untuk kerusakan pelepasan butiran sedangkan untuk kerusakan berlubang, kedalaman lubang di lapangan yaitu 5 cm dan *quantity* lubang yaitu 0,17.

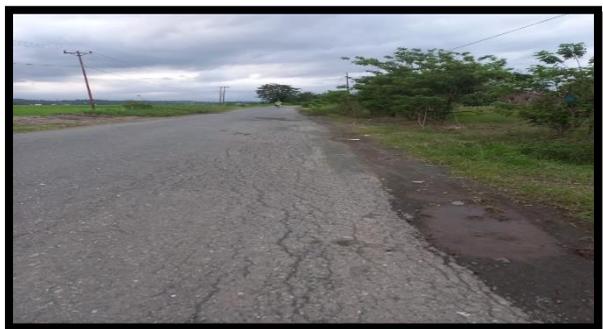
Gambar: 2,b Kondisi Permukaan jalan

Seperti yang terlihat pada gambar2.a dan 2.b nilai Q untuk STA 0+000 – 0+061 terdapat dua kerusakan pada unit sampel tersebut maka :

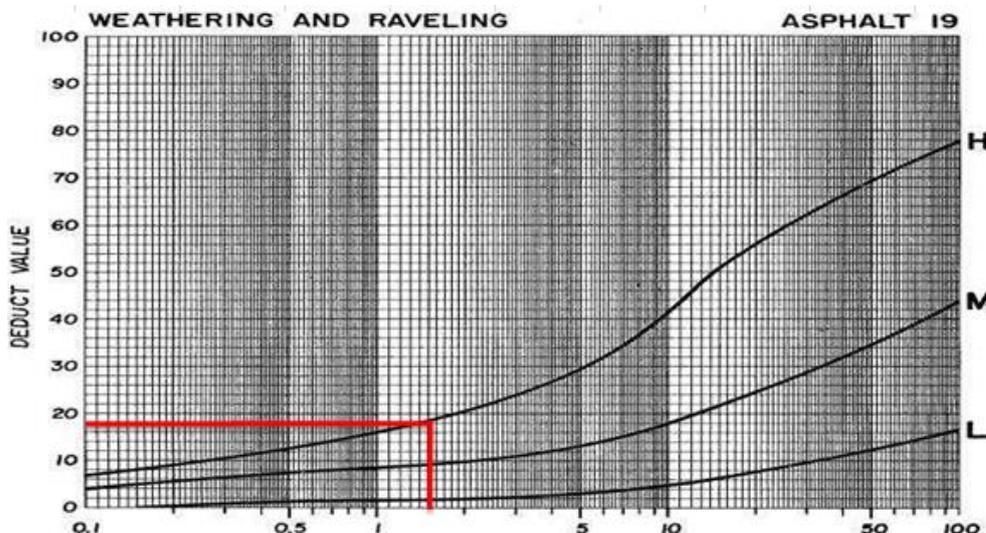
Nilai pengurang (*deduct value*) adalah kurva hubungan kerapatan (*density*) dan tingkat keparahan (*severty level*) kerusakan. Untuk lebih jelasnya dapat dilihat pada gambar 20 berikut.

Gambar: 3. Kurva Hubungan *density* dan *severty level* (Shahin, M.Y.1994)

Dari kurva diatas diketahui nilai *density* = 1,56 m² dan 0,07 dengan *severty level high* (H) dengan (M) maka *deduct value* yang diperoleh dari kurva adalah 19 dengan .

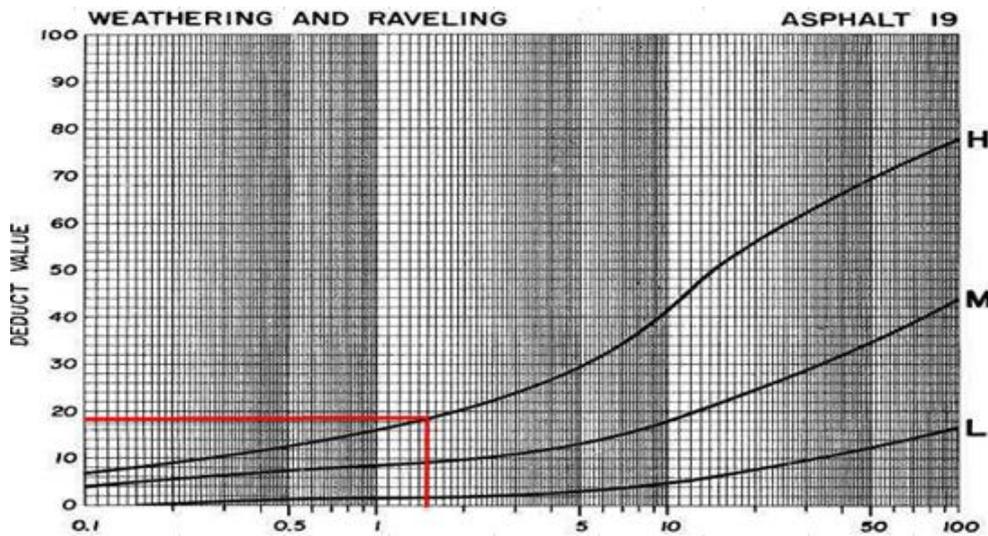
Gambar:4 Kurva Hubungan *density* dan *severty level* (Shahin, M.Y.1994)

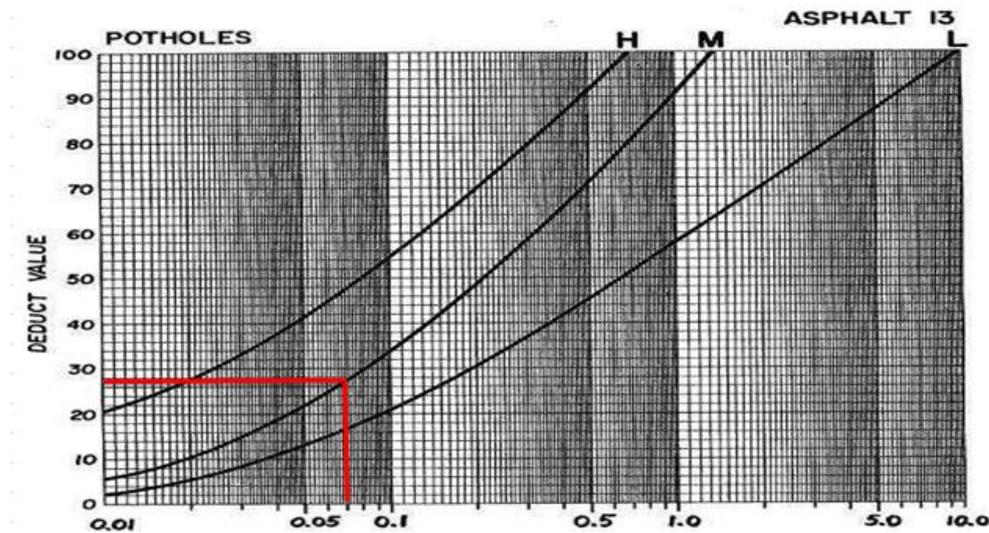
Gambar: 5 Kurva Hubungan *density* dan *severty level* (Shahin, M.Y.1994)

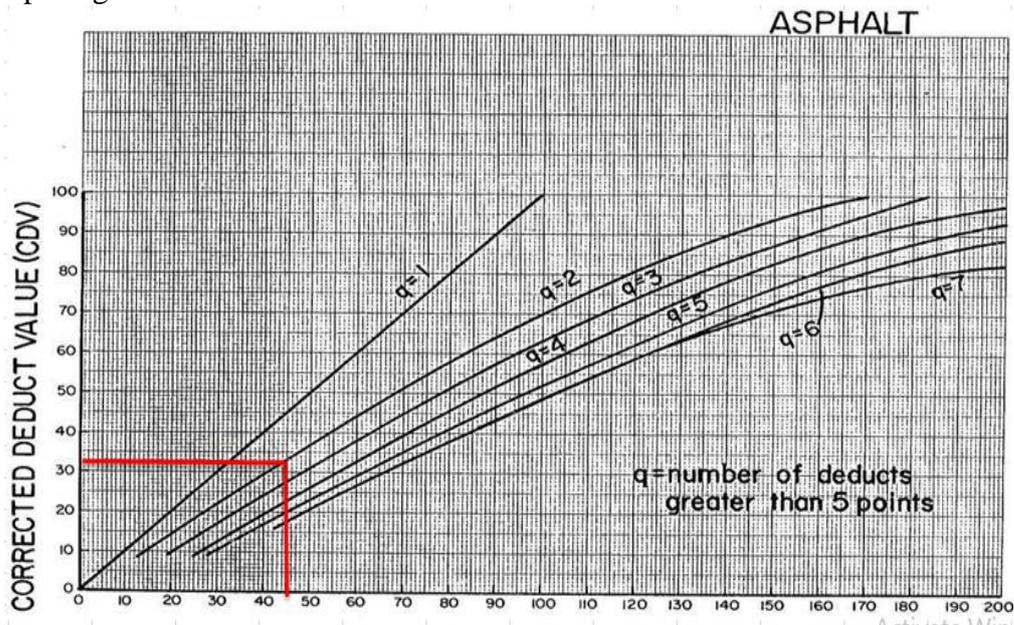
Q = 2, Nilai Pengurangan Terkoreksi (*Corrected Deduct Value/CDV*)
 Nilai pengurang terkoreksi diperoleh dari kurva hubungan antara nilai total *deduct value* (TDV) dan banyak kerusakan di tiap segmen (Q). Lebih jelasnya dapat dilihat pada gambar: 6 berikut.

Gambar: 6, Kurva hubungan total *deduct value* dan nilai Q (Shahin, M.Y.1994)

Dari kurva diatas diketahui nilai *total deduct value* (TDV) = 46 dan nilai Q = 2 maka *corrected deduct value* (CDV) yang diperoleh dari kurva adalah 33

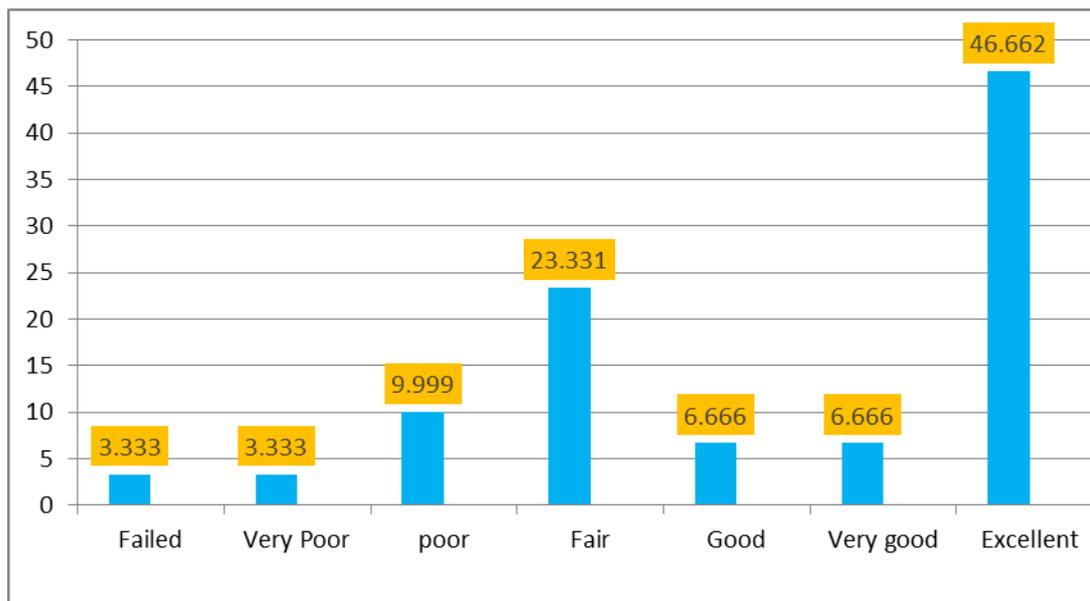
Gambar : 7, Grafik Nilai *PCI* Ruas Jalan Tirta Kencana-Pandanwangi
Sumber: Hasil Analisis, 2013

Berdasarkan tabel 5, dan Gambar: 7, menunjukkan bahwa reting terbanyak dari jumlah sampel yaitu *reting* sempurna (*Excellent*) sebesar 46,662 % terdapat (14 unit sampel) selanjutnya di ikuti dengan *reting* sangat baik (*Very Good*) sebesar 6,666 % (2 unit sampel) dan di ikuti *reting* baik (*good*) sebesar 6,666 % (2 unit sampel) dan reting sedang (*fair*) sebesar 23,331 % (7 unit sampel) dan *reting* buruk (*Poor*) sebesar 9,999 % (4 unit sampel) dan *reting* sangat buruk (*Very Poor*) sebesar 3,333 % (1 unit sampel) dan yang terakhir dengan *reting* gagal (*failed*) sebesar 3,333% (1 unit sampel).
