ANALISIS JENIS KERUSAKAN DAN PENANGANAN RUAS JALAN DESA PELING LALOMO BERDASARKAN METODE *SURFACE DISTRESS INDEX* (SDI)

ANALYSIS OF TYPE OF DAMAGE AND HANDLING OF ROAD SECTIONS IN PELING LALOMO VILLAGE BASED ON THE SURFACE DISTRESS INDEX (SDI) METHOD

^{1,2,3}Program Studi Teknik Sipil, Fakultas Teknik, Universitas Muhammadiyah Luwuk

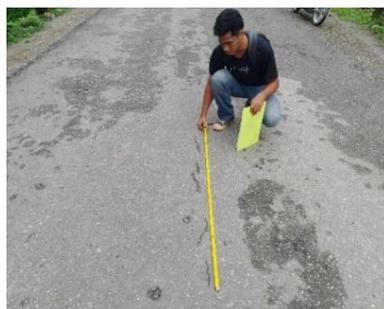
Retak adalah gejala pecahnya atau kerusakan permukaan perkerasan yang memungkinkan air masuk ke lapisan di bawahnya, yang merupakan salah satu faktor yang menyebabkan kerusakan yang luas atau parah.

Gambar 2. (a) *cracks* ; (b) *potholes* ; (c) *Rutting*

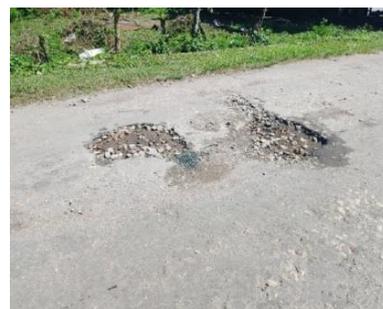
(b)

Kerusakan ini mirip dengan mangkuk yang bisa menampung dan meresapkan air di bahu jalan. Perkerasan kadang-kadang tergenang oleh air di tempat-tempat di mana air tidak mengalir atau di dekat retakan.

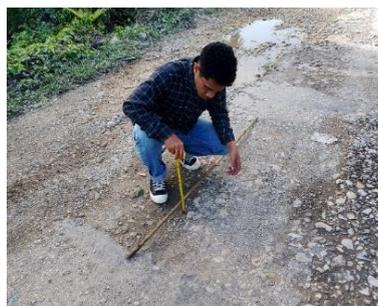
(c)

Jenis kerusakan ini terjadi pada lintasan roda yang berbentuk alur dan sejajar dengan as jalan. Kerusakan ini disebabkan oleh beban kendaraan yang berlebihan, yang meninggalkan bekas roda.

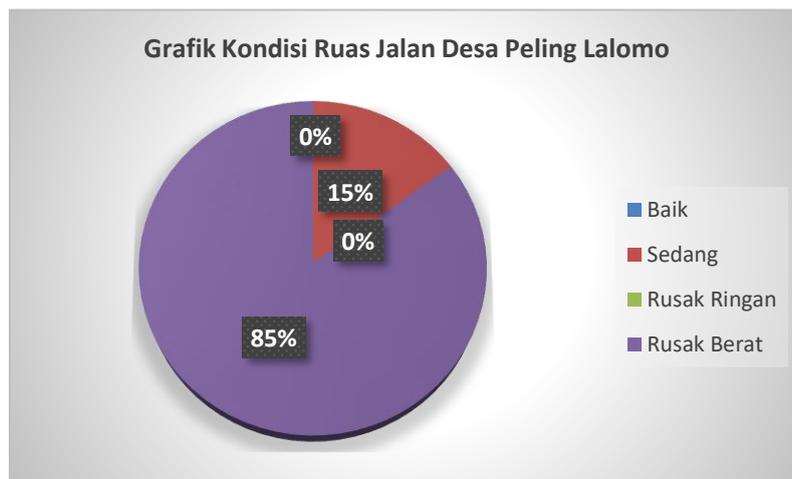
Gambar 3. Grafik Kondisi Permukaan Pada Jalan Desa Peling

Pada Tabel 3 di atas menunjukkan bahwa pada ruas Jalan Desa Peling Lalomo sebesar 0 % permukaan perkerasan memiliki kondisi baik, 15 % permukaan perkerasan memiliki kondisi sedang dan sebesar 0 % permukaan perkerasan memiliki kondisi rusak ringan dan sebesar 85 % permukaan perkerasan memiliki kondisi rusak berat.

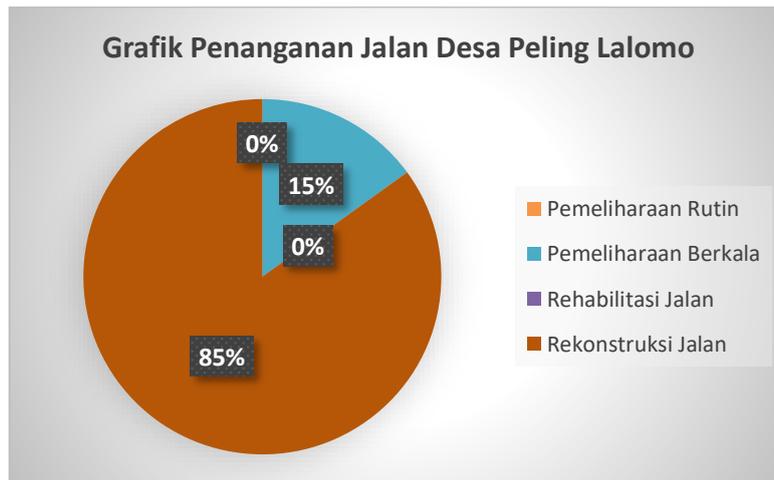
Gambar 4. Grafik Penilaian Kondisi Dan Program Penanganan Pada Jalan Desa Peling

Berdasarkan Tabel 5, dapat diketahui persentase kondisi serta penanganan sepanjang ruas Jalan Desa Peling Lalomo, sebesar 0% kondisi baik dengan penanganan pemeliharaan rutin, sebesar 15% kondisi sedang dengan penanganan pemeliharaan berkala, sebesar 0% kondisi rusak ringan dengan penanganan rehabilitasi jalan, dan 85% kondisi rusak berat dengan penanganan rekonstruksi jalan.

Dari Tabel di atas diketahui nilai rata-rata SDI pada ruas jalan Desa Peling Lalomo sebesar 207 dengan kondisi permukaan rusak berat dan jenis penanganan yang dilakukan berupa rekonstruksi jalan. Persentase penilaian kondisi jalan dan program penanganan ruas dapat dilihat pada Tabel 5 di bawah.
